Černčice, oprava chodníku podél silnice III/308 20 a místní komunikace.

Schéma B/3

Standardní pracovní místo. Zúžení jízdního pruhu.

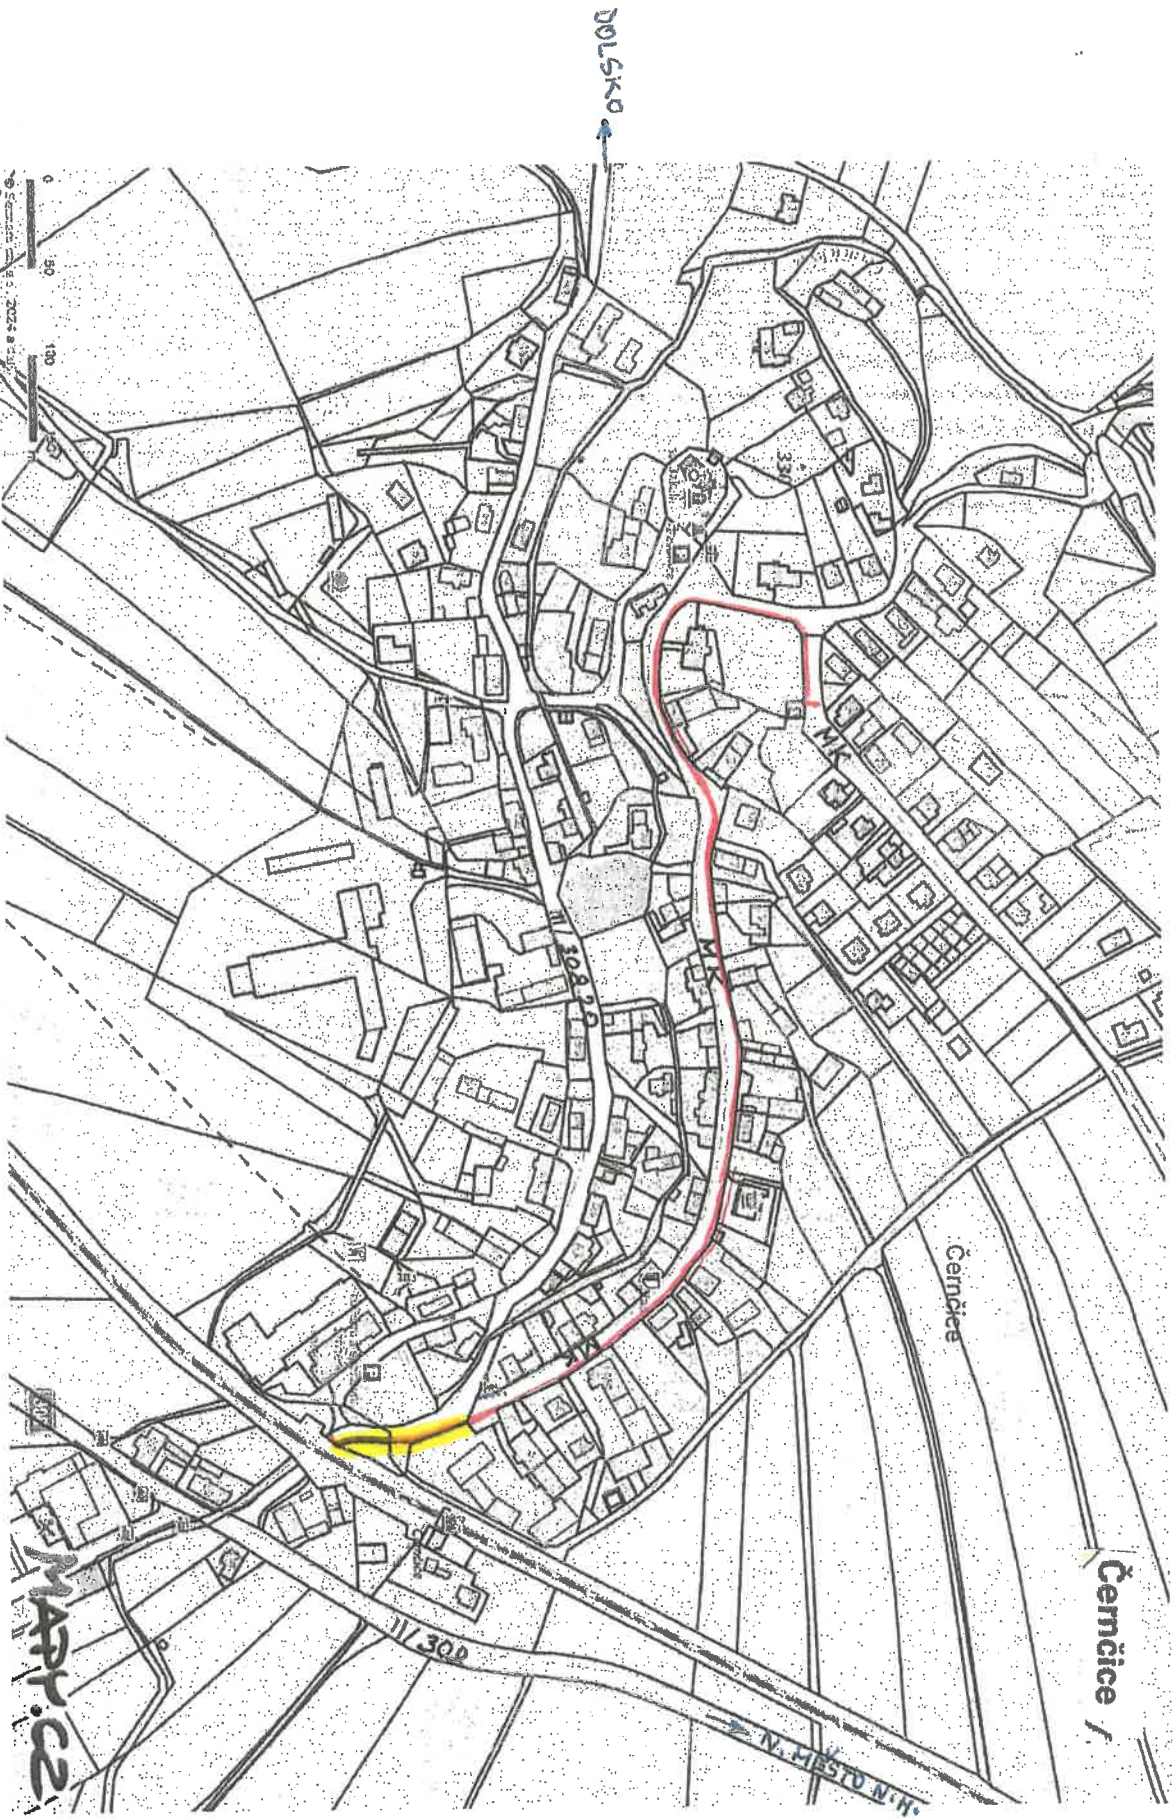
Úsek opravy chodníku podél silnice III/308 20 - od železničního přejezdu po křižovatku s MK

Úsek opravy chodníku podél místní komunikace podél silnice od křižovatky se silnicí III/308 20

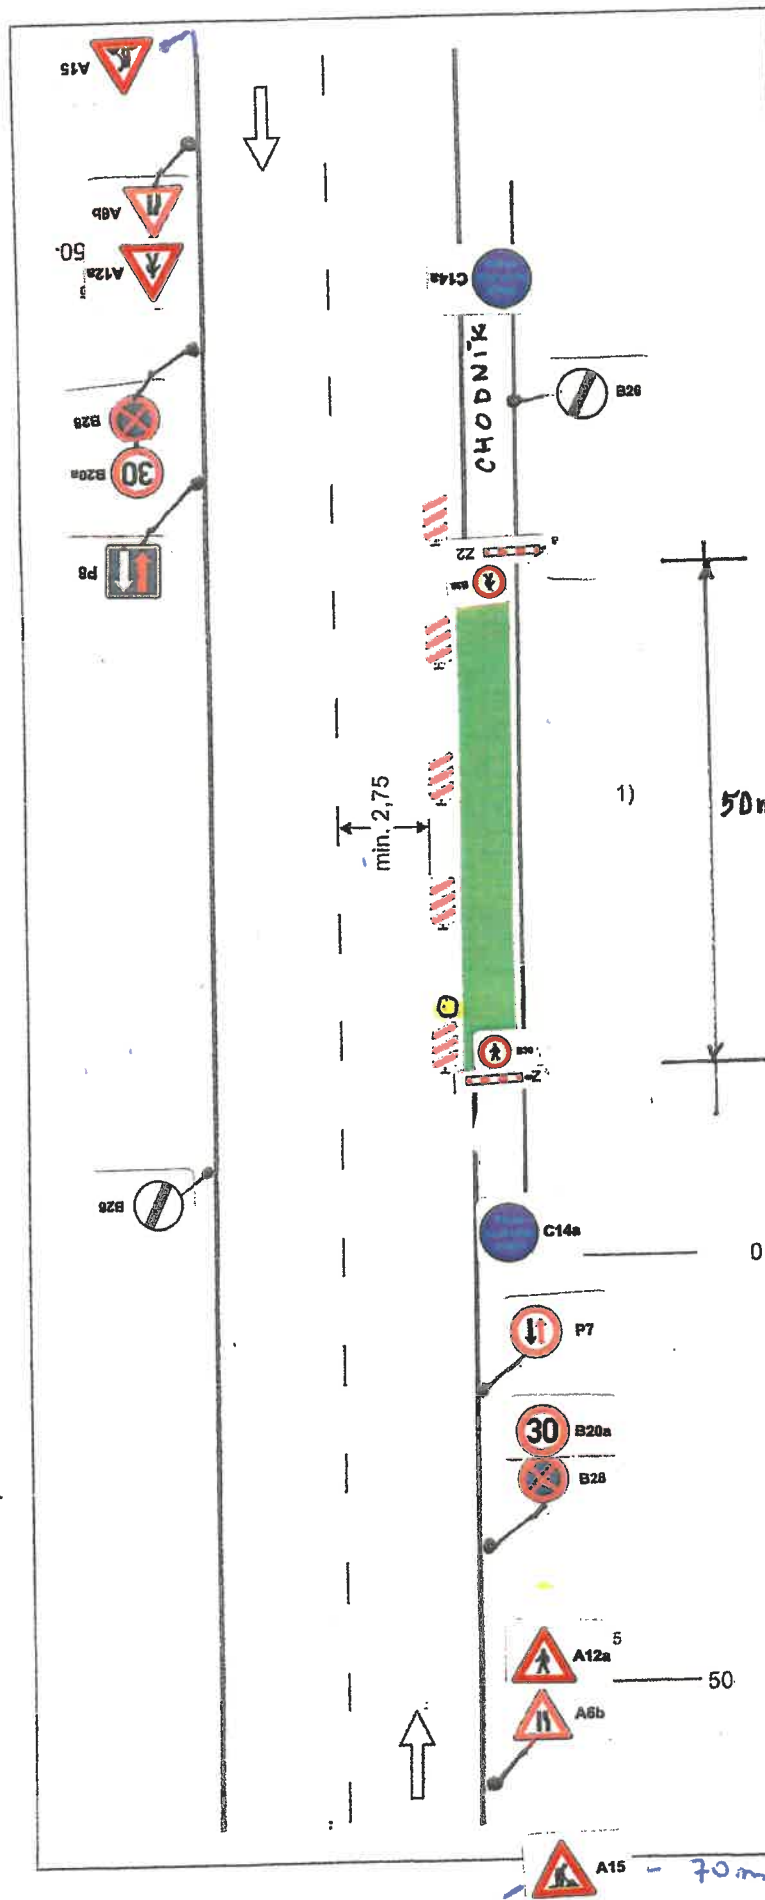
podélná uzávěra oboustrannými směrovacími deskami
odstup max. 10m

příčná uzávěra jednostrannými směrovacími deskami
odstup podélné 1 - 2m
příčné 0.6 - 1m
výstražná světla typu 1 na každé směrovací desce

výstražné světlo typu 1
nebo značka umístěna na fluorescenčním žlutozeleném podkladu, v protisměru shodně

1) užití dopravních značek a dopravních zařízení v případě souběžných parkovacích pruhů, chodníků nebo stezek pro cyklisty podle schémat B/17 až B/20
